安芸高田市公共施設等総合管理計画 個別計画

(1) 公共施設
⑦集会施設編

平成 29 年 3 月

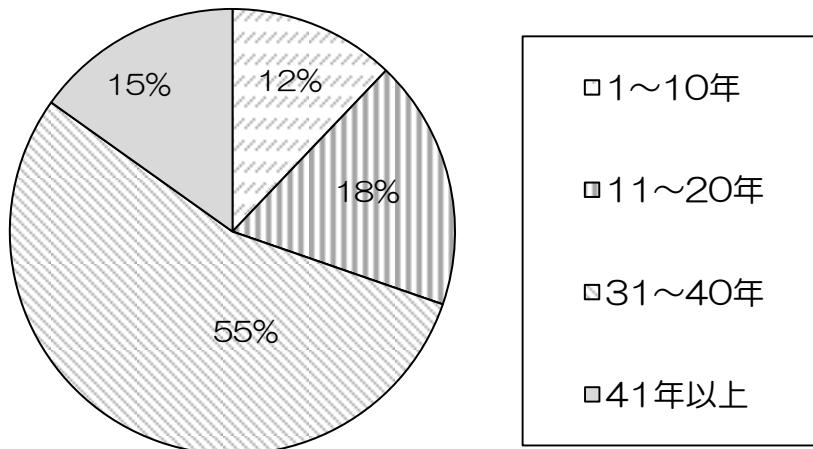
(1) 築年数別状況

基幹集会所の建物経年数状況の割合を示したものです。

基幹集会所 32 施設の 7 割が築 30 年以上を経過した施設となっており、計画的な施設の長寿命化を図っていく必要があります。旧農協支所建物及び旧小学校校舎並びに旧小学校体育館等を改築し活用している基幹集会所は、5 施設ありますが、老朽化が著しく総延床面積も広いため、規模の適正化を図りながら計画的に更新する必要があります。

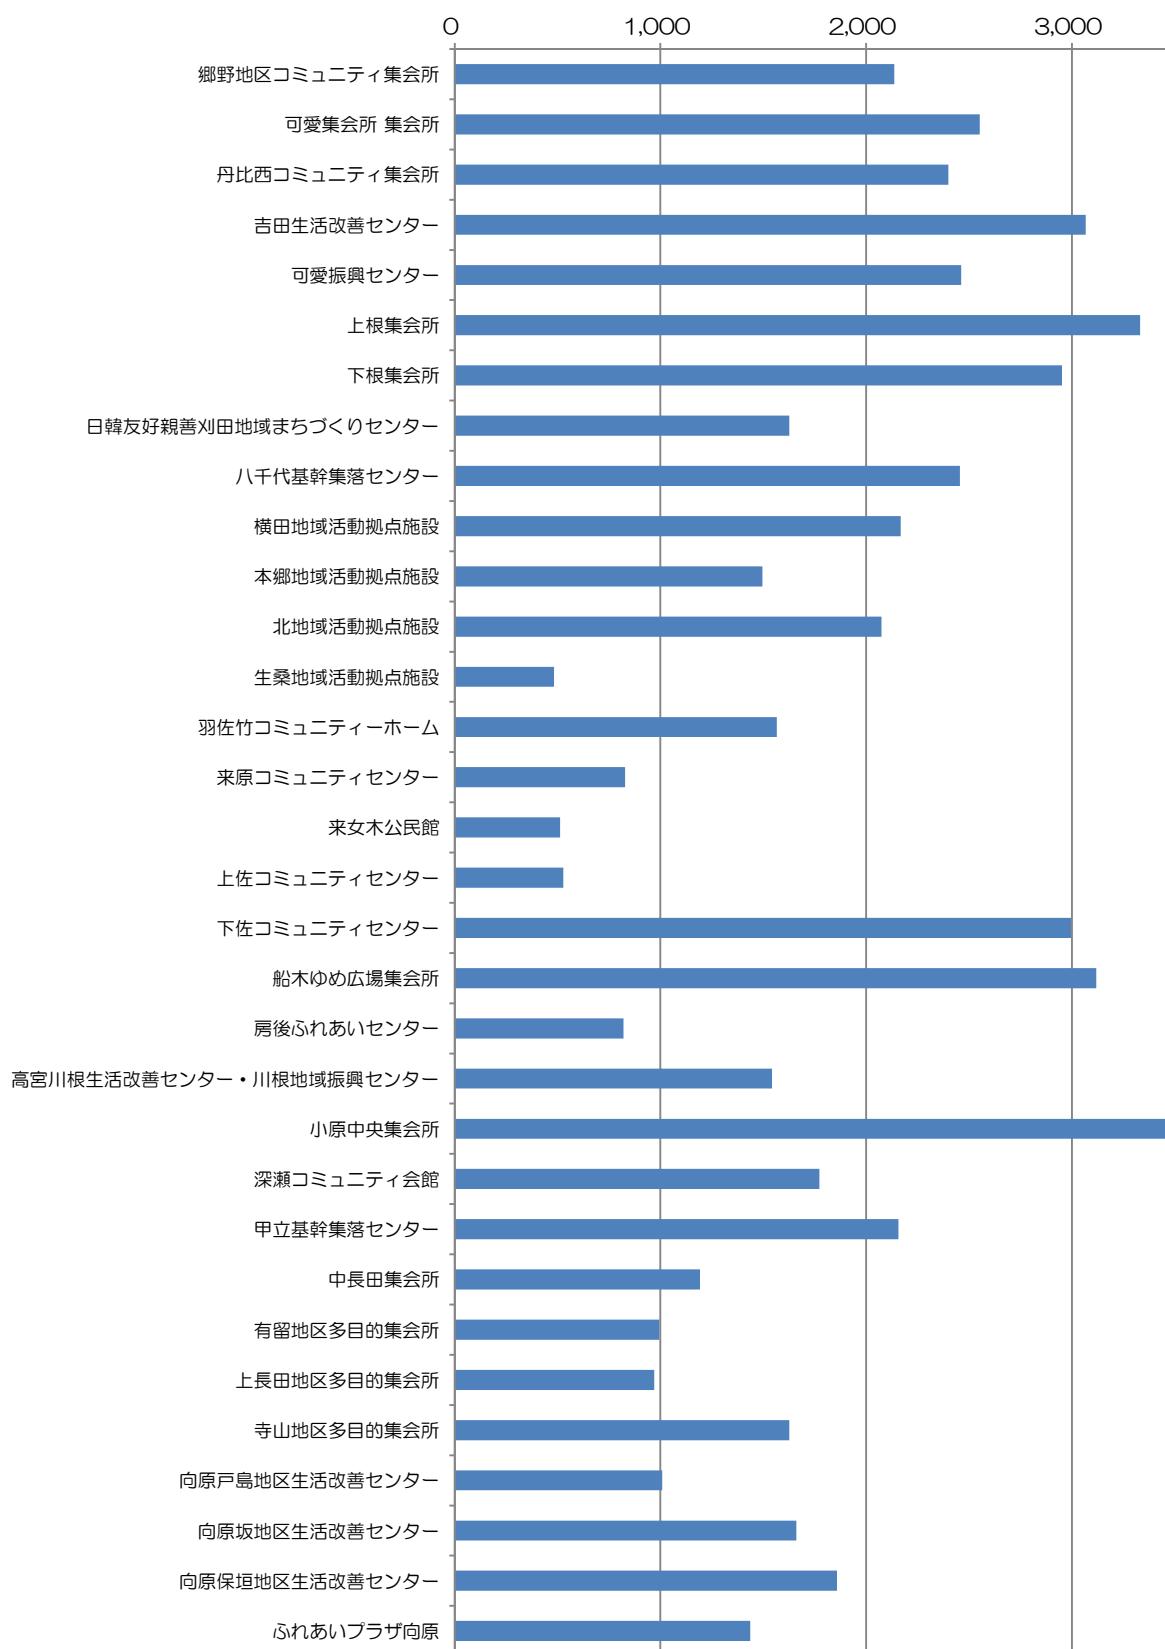
(3) 1 m²当たりの運営コスト状況

管理運営経費と総延床面積から 1 m²当たりのコストを比較したものです。

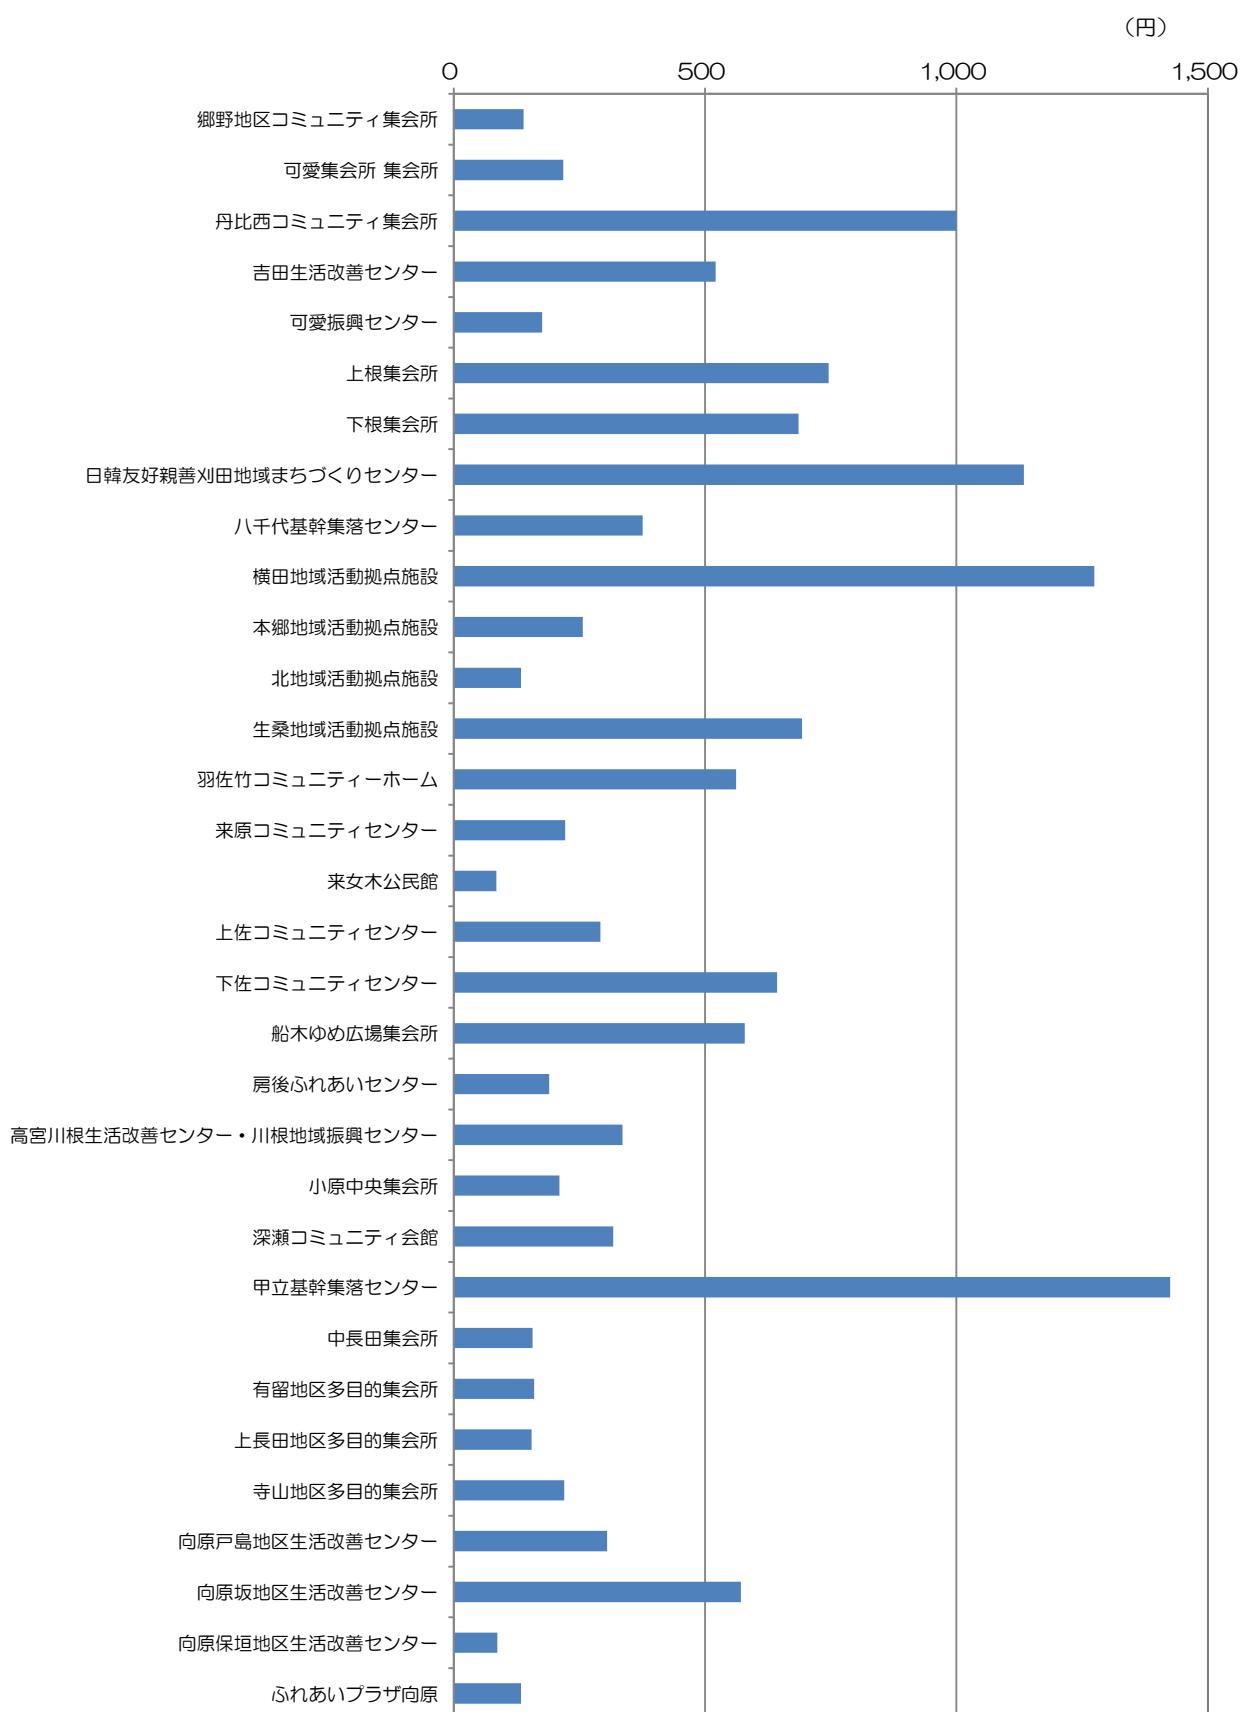
(4) 利用者 1 人当たりの運営コスト状況

管理運営経費と利用者数から 1 人当たりのコストを比較したものです。
